**PROGETTO PER IL RESTAURO, RISTRUTTURAZIONE, RECUPERO E
CONSOLIDAMENTO DELL'EDIFICIO "DIEGO DE STERLICH ALIPRANDI" DI PENNE,
SEDE DELL'ISTITUTO TECNICO COMMERCIALE "G. MARCONI"**

ALL. 2 RELAZIONE GEOLOGICA

STUDIO GEOLOGICO-TECNICO
- RELAZIONE GEOLOGICA-

Penne, Dicembre 1994

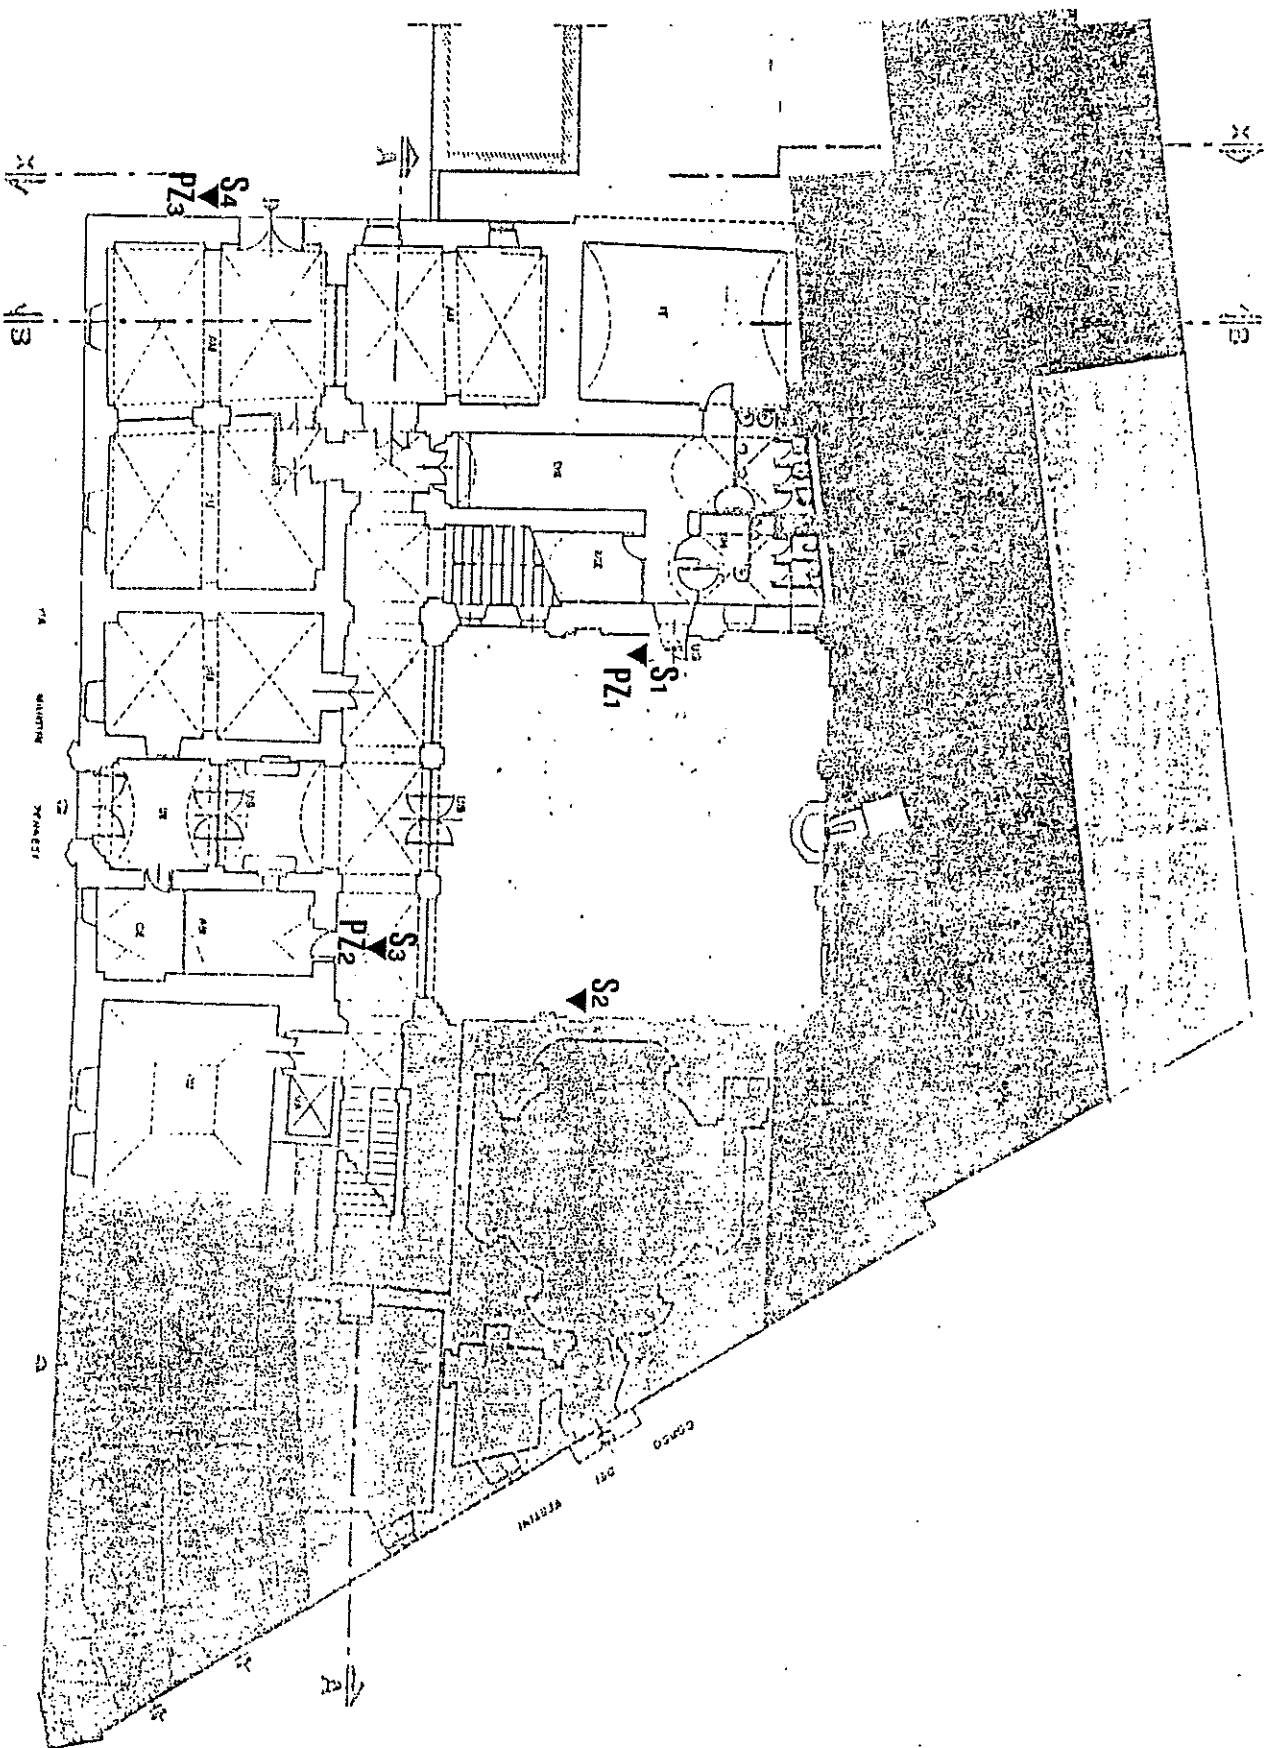
PIANTA PIANO TERRA - UBICAZIONE SONDAGGI E PIEZOMETRI

Nell' area di sedime del Palazzo Sterlich sono stati eseguiti n° 4 sondaggi, le cui ubicazioni sono riportate in allegato. I sondaggi, eseguiti con metodo di perforazione a rotazione e campionatura continua, hanno permesso di determinare nel dettaglio le caratteristiche geostratigrafiche del sito in esame, schematizzate nelle colonnine allegate e sintetizzate qui di seguito:

Tali ipotesi andranno valutate più accuratamente sia con la lettura periodica dei piezometri, per un arco di tempo in cui si manifestino le oscillazioni stagionali della falda, sia verificando la provenienza di acqua che fuoriesce dalla fontana nonché il suo smaltimento. I livelli verificati nei piezometri PZ1 e PZ2 mostrano una perfetta correlazione e si differenziano dal livello esistente nel PZ3. E' da sottolineare che i piezometri PZ1 e PZ2 sono stati installati all'interno del cortile in zone prossime all'edificio dove sono più evidenti i fenomeni fessurativi.

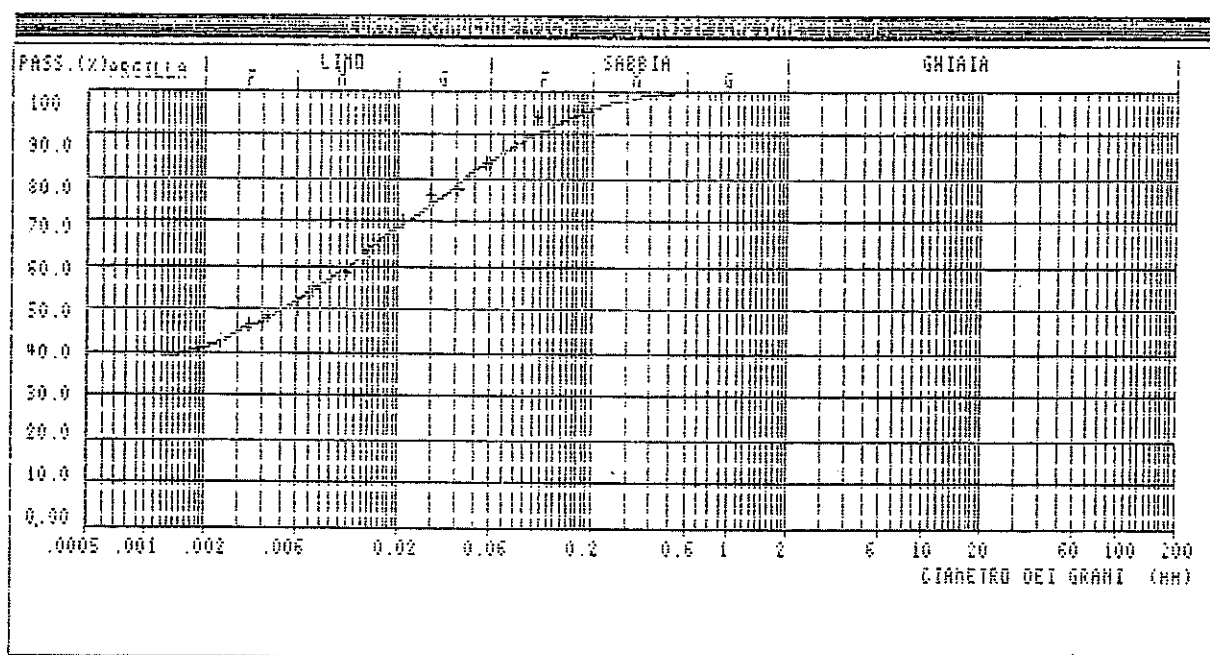
ANALISI GRANULOMETRICA

Ghiaia.....: 0 %
Sabbia.....: 16 %
Limo.....: 43 %
Argilla.....: 41 %
Diam. 60%: 0.0111 mm.
Diam. 10%: mm.
Coefficiente di uniformità (U):

Limo con Argilla Sabbioso (M.I.T.)

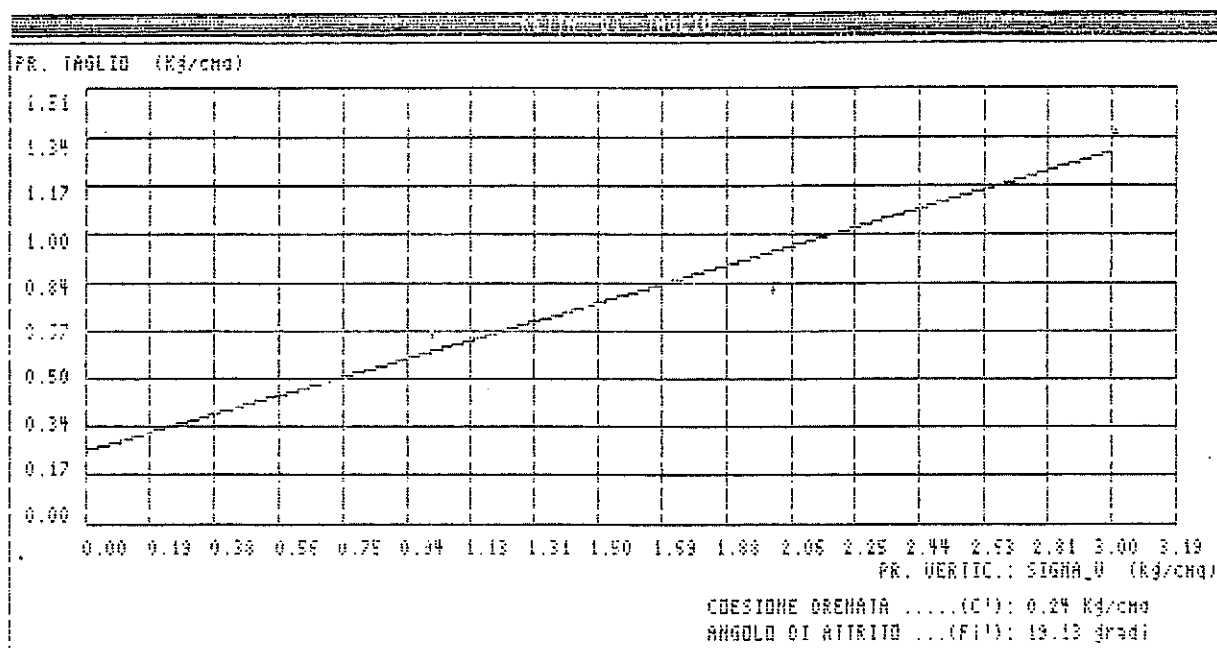
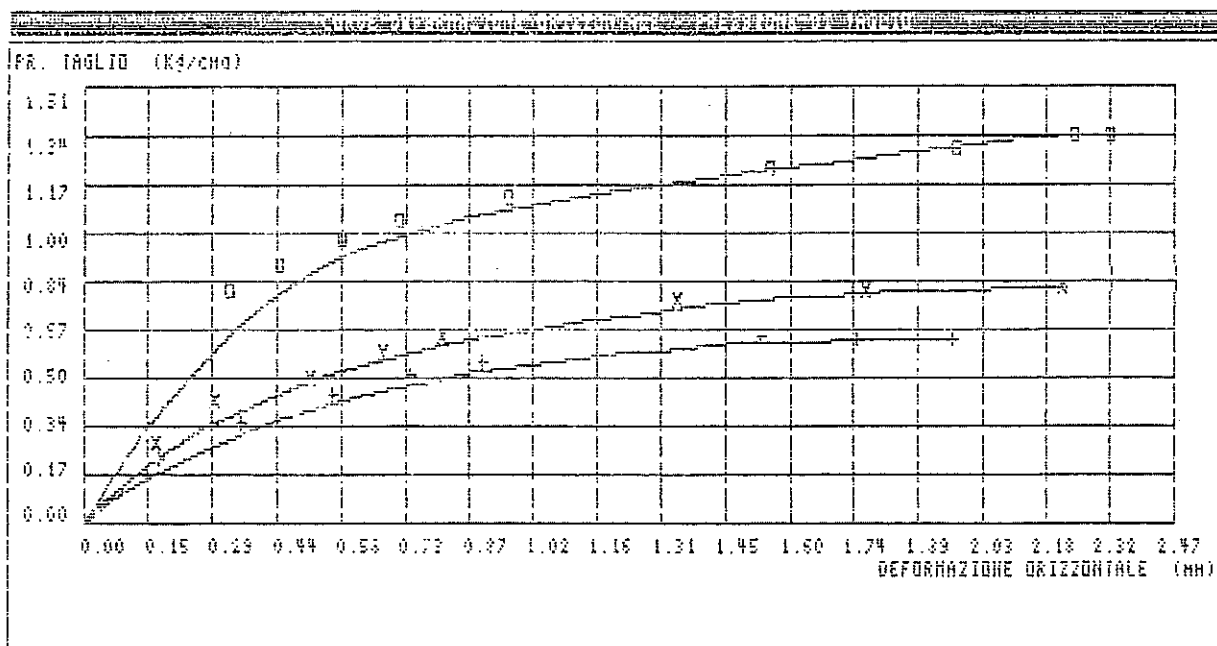
PROVA DI TAGLIO DIRETTO

Coesione drenata ... (C'): 0.24 Kg/cm²Angolo di attrito ... (φ'): 19.13°

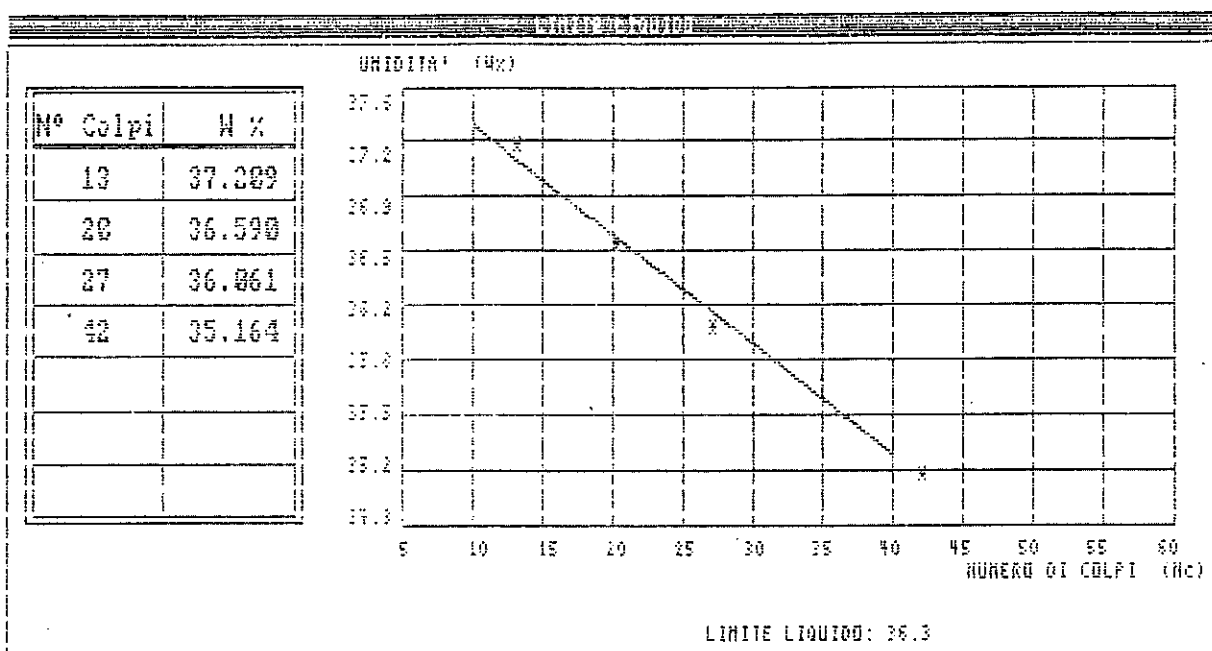
L I M I T I D I A T T E R B E R G

Limite Liquido.....(LL): 36.3 Limite Plastico.....(LP): 15.5

Indice Plastico.....(IP): 20.7 Contenuto naturale d'acqua..(W): 21.6

Indice di Consistenza....(IC): 0.7 Limite del Ritiro.....(LR):
